DETECCION DE AREAS CON VOLADURAS DE SUELO EN EL DEPARTAMENTO CAPITAL DE LA PROVINCIA DE CATAMARCA

Konverski, Lorena E.; de la Orden, Eduardo A.

Facultad de Ciencias Agrarias. Universidad Nacional de Catamarca.
lory_kons@yahoo.com.ar; eduorden@gmail.com

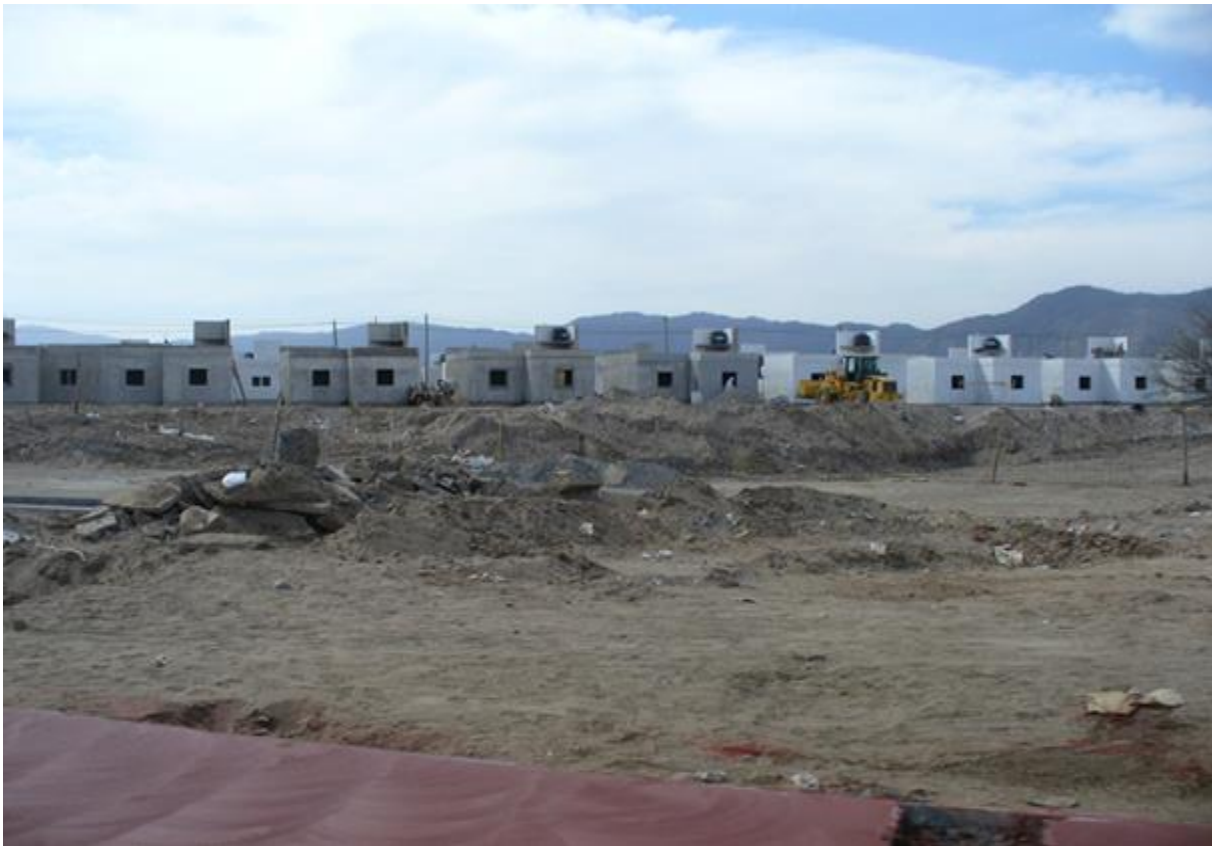
Foto N° 1: Barrio en construcción sobre suelos previamente deforestadas en su totalidad.

En las siguientes fotografías, (**Foto N° 1**) se puede observar un barrio en ejecución, cuya superficie ha sido previamente deforestada en su totalidad.

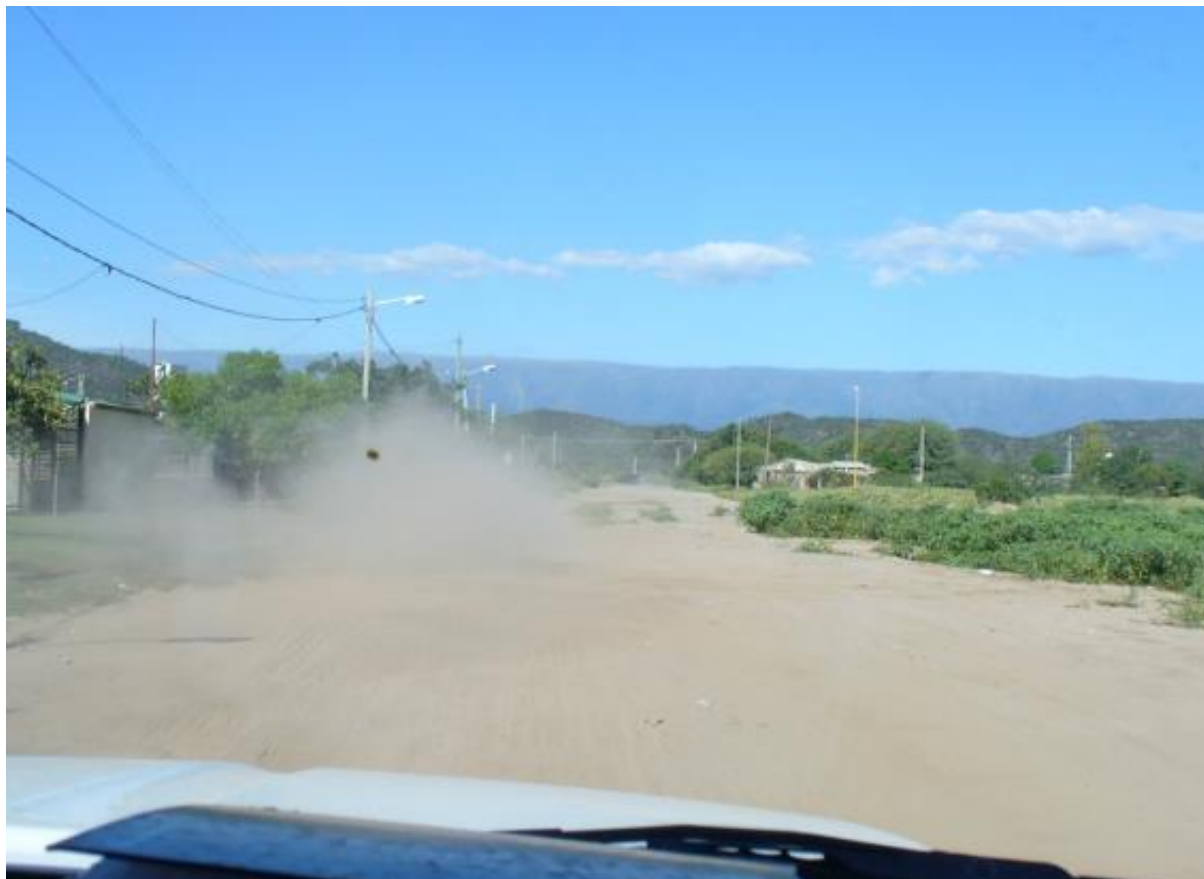
Foto N° 2: Voladuras de suelo en una calle sin asfaltar, en un día sin registros de viento.

En la siguiente fotografía (**Foto N° 2**), tomada en marzo del 2013, se observa voladuras de suelos que se producen en un día sin viento, al pasar un vehículo por un barrio con las calles sin asfaltar; y en la siguiente imagen (**Foto N.º 3**), se puede ver un espacio verde destinado a una plaza, con partes con suelo desnudo y áreas que presentan vegetación, pero que no llega a una cobertura herbácea del 100%, en donde el suelo queda expuesto a voladuras de suelo.

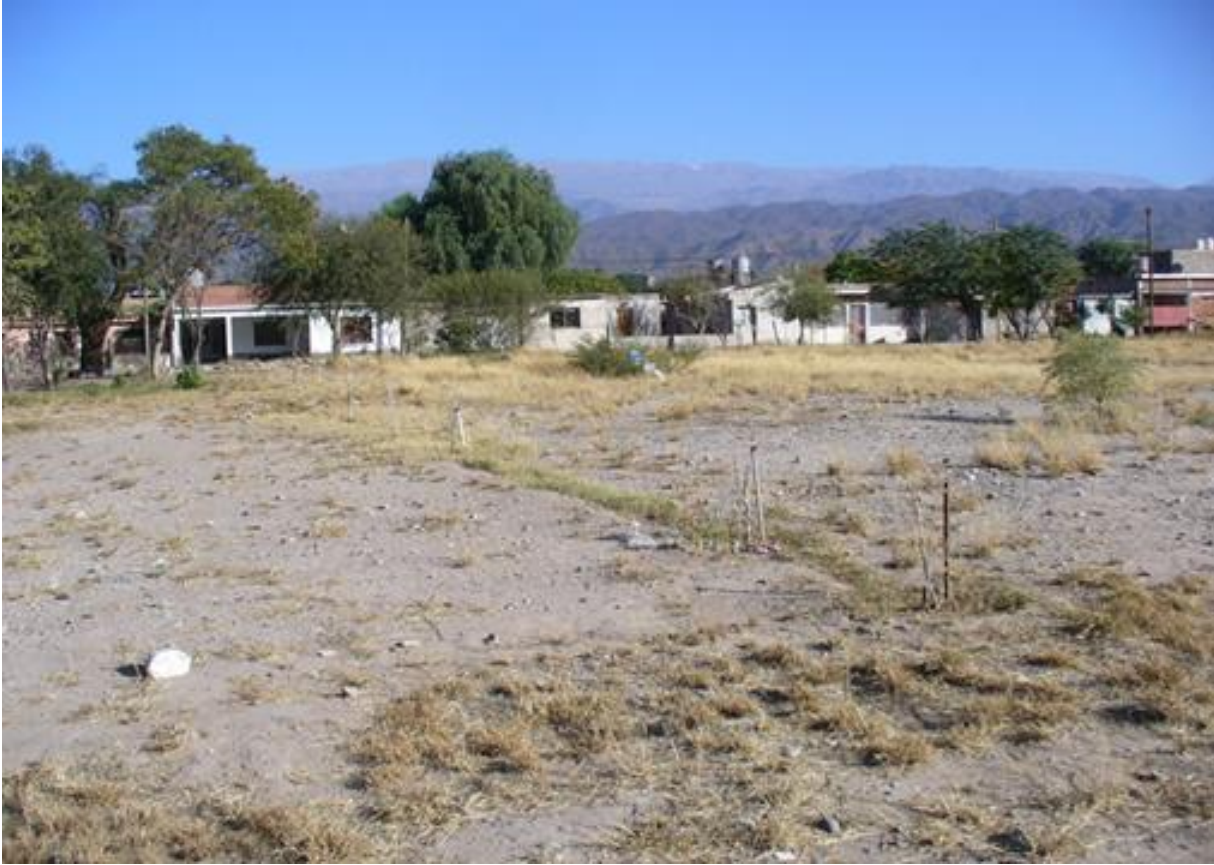
Foto N° 3: Espacios verdes con una escasa cobertura herbácea.
