PROPUESTAS PARA REDUCIR EL CONSUMO ENERGETICO EN EDIFICIO PARA PRODUCCION AGAMICA DE PLANTAS

García Víctor O¹, Iriarte Adolfo¹, Flores Larsen Silvana² Ferrón Leandro³, Lesino Graciela²

PROPOSALS TO REDUCE ENERGY CONSUMPTION IN BUILDING PLANT FOR PRODUCTION AGAMIC

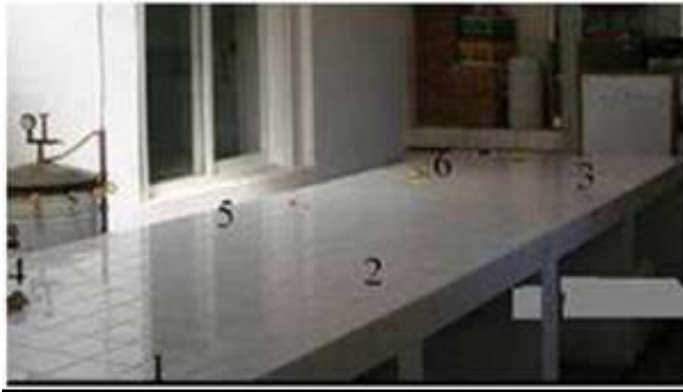
La medición de la iluminación en la sala de lavado se realizó con un medidor LICOR, se lo colocó equidistantes en distintos lugares sobre las zonas de trabajo de las mesadas, que están ubicadas junto a la pared norte y en el centro del local, Fig. N° 2. Estas mediciones fueron realizadas durante las horas en que se desarrollan las actividades en el laboratorio.

Figura N° 2- Ubicación del medidor de iluminación en mesada central

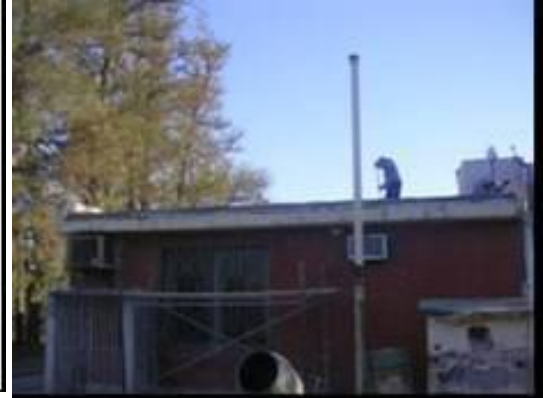
A partir de la simulación realizada para el mes de enero de año 2009 en las condiciones originales del edificio, y al monitoreo efectuado durante ese mes, se decidió simular los locales con las modificaciones realizadas en la cubierta del techo, al que se le colocó placas de poliestireno expandido 0.05 m de espesor, protegido con una capa de protección de mortero liviano, Fig. N° 3, a continuación se puso ladrillos macizos tipo bovedilla.

Figura N° 3- Construcción techo con aislación

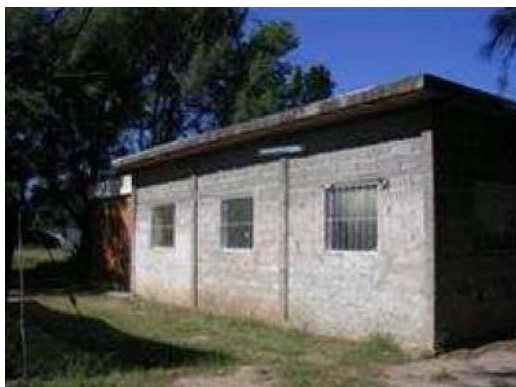
La sala de dosificación y medios de cultivo, en la que también se realizan los lavados y esterilización de frascos para ser utilizados en la propagación agámica, se encuentra en el área de micropropagación. Este sector es el que posee la mayor iluminación, tiene tres ventanas unilaterales vidriadas sin celosía ubicadas en la fachada norte, Fig. N° 4, otra hacia el oeste y una puerta de emergencia, además en el techo se ha construido un ventiluz de 3.75 m², que aporta un ingreso de luz adicional al local, Fig. N° 5.

Figura N° 4- Ventanas fachada Norte

Estas aberturas (unilateral y cenital), carecen de elementos de control de la iluminación directa, permitiendo el acceso de radiación solar directa en distintas estaciones del año y horas del día. Esto genera riesgo de deslumbramiento, tanto fisiológico como psicológico, para los usuarios que deben desempeñar sus tareas visuales diurnas en las mesadas ubicadas unas contiguas a las ventanas laterales y otras bajo el lucernario. También está presente el discomfort térmico asociado a la radiación directa sin control estacional.

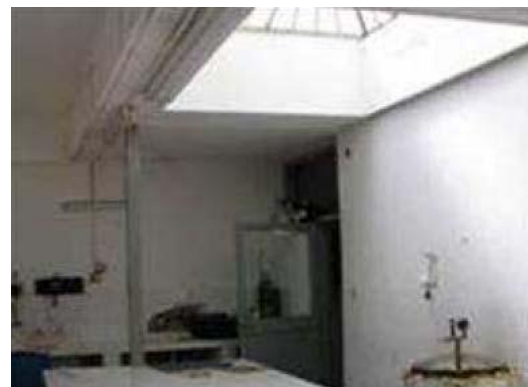
Figura N° 5- Foto del lucernario

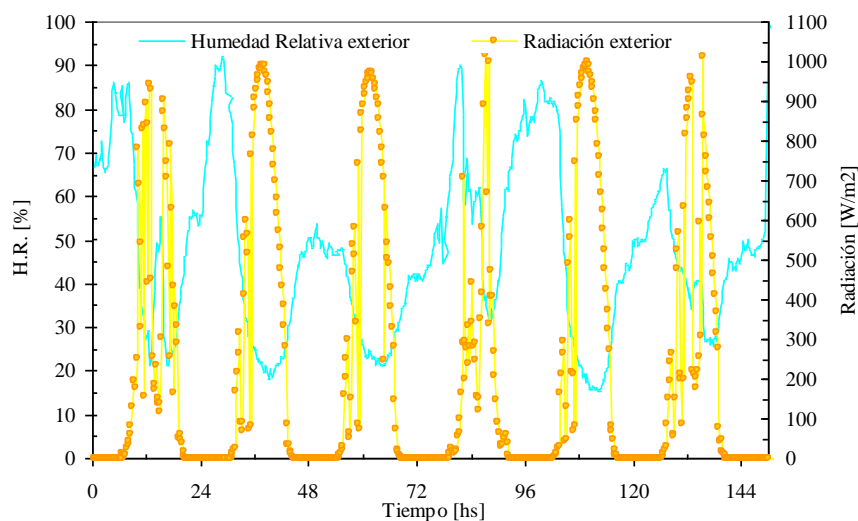
En la Fig. N° 6, se muestra la radiación y la humedad relativa, fueron días claros y calurosos, con bajo porcentaje de humedad. Los valores de radiación estuvieron entre los 831 y 1100 W.m⁻², y humedades relativas de 14% hasta un 90%.

Figura N° 6- Radiación y humedad relativa exterior 09 -17 enero 2009

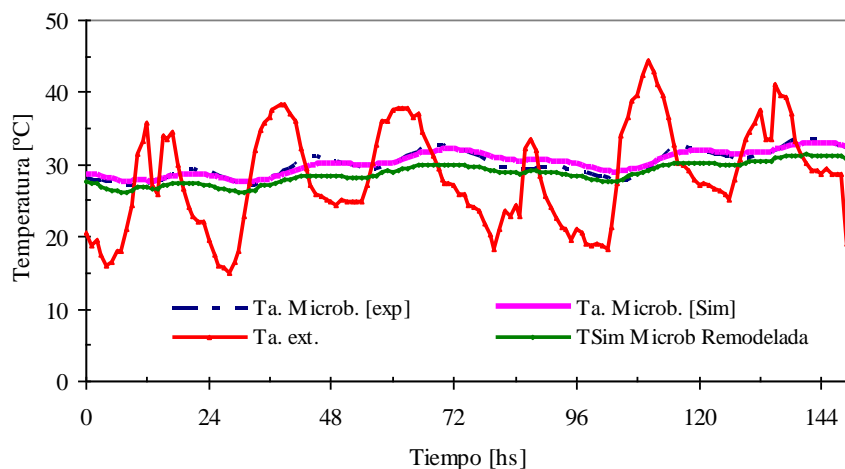
En la Fig. 10, se observa el comportamiento térmico del laboratorio de Microbiología, utilizado para realizar Análisis Inmunológicos. Este local, fue el último en construirse, tiene sus paredes expuestas al oeste, y al sur. De los valores registrados, el desfase entre las temperaturas simuladas de las situaciones, iniciales (Ta. Microb. [S]), y las simulada con techo remodelado, está comprendido entre 1 °C y 1,5 °C, mientras que entre esta última se encuentra 2 °C por debajo de la temperatura experimental.

Figura N° 10- Temperaturas simuladas, experimental y exterior del laboratorio de microbiología

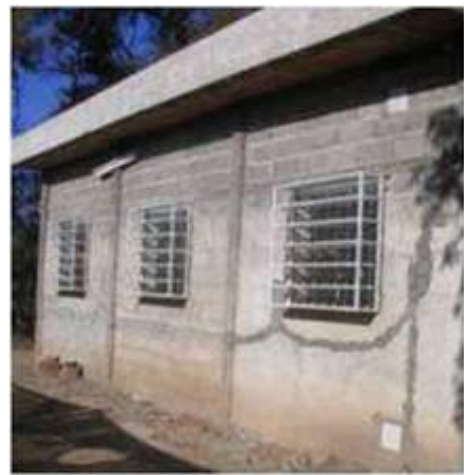
Ventanas laterales. Para el control de la luz directa proveniente del sol, que ingresa sobre las ventanas ubicadas en la fachada norte, se dimensionaron estantes de luz exteriores al vidrio, que según el estudio del trazado de los rayos incidentes que se muestran en la Fig. 11, bloquearán la radiación directa por redireccionamiento de los mismos hacia el cielorraso. Estos estantes colocados en las ventanas de la fachada norte, son metálicos de 0.20 m de ancho, y están pintados con esmalte sintético blanco brillante, Fig. 12.

Figura N° 12- Ubicación de estantes en la ventanas fachada norte

Las dos estrategias de control de iluminación directa, se diseñaron en función de las necesidades de iluminación para los respectivos puestos de trabajo y condicionadas al acceso de la luz natural preexistente. Una de ellas corresponde a la redirección (estantes de luz) que se realizó sobre ventanas laterales para mejorar la distribución de niveles de iluminación hacia el interior, aumentando la componente reflejada del interior. La segunda estrategia es de difusión la luz solar directa, mediante el panel difusor de policarbonato translúcido del lucernario.

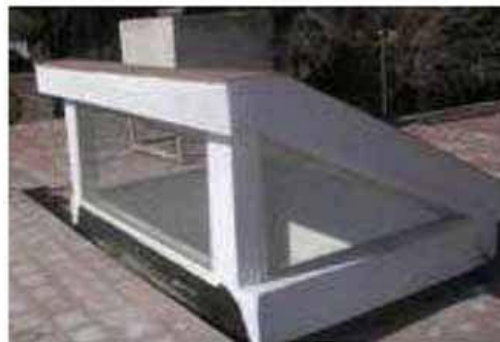
Como estrategia para el control de la radiación directa, se eligió la difusión de la misma mediante una placa de policarbonato alveolar blanco traslúcido. La Fig 13, muestra detalles del conjunto diseñado y el estudio de los rayos de incidencia sobre el sistema cenital antes de su construcción y en la Fig 14, se observa la construcción terminada.

Figura N° 14- Lucernario terminado

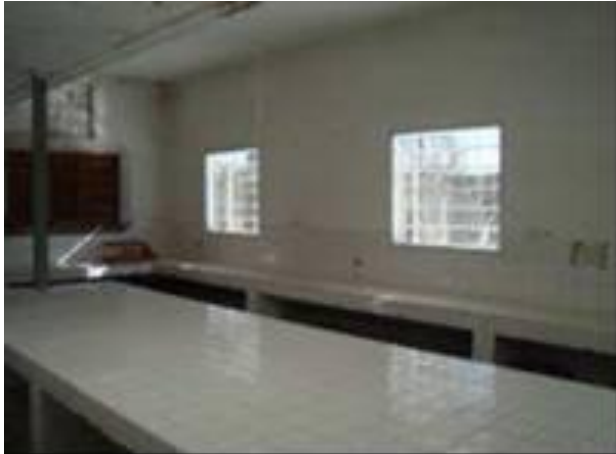
En las Figs. 15 y 16, se muestran las fotos del interior del local iluminado a través de las ventanas y del nuevo sistema cenital.

Figura N° 15- Foto del interior de la sala con iluminación desde ventanas norte.

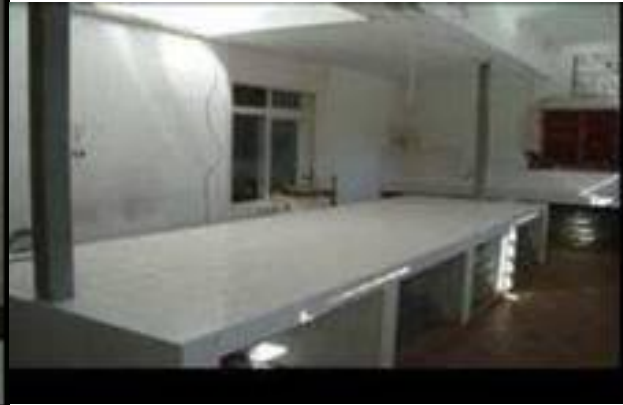
Figura N° 16- Foto del interior de la sala con iluminación desde sistema cenital
